Der Kirchturm zu Travemünde. (Mit zwei Abbildungen.)

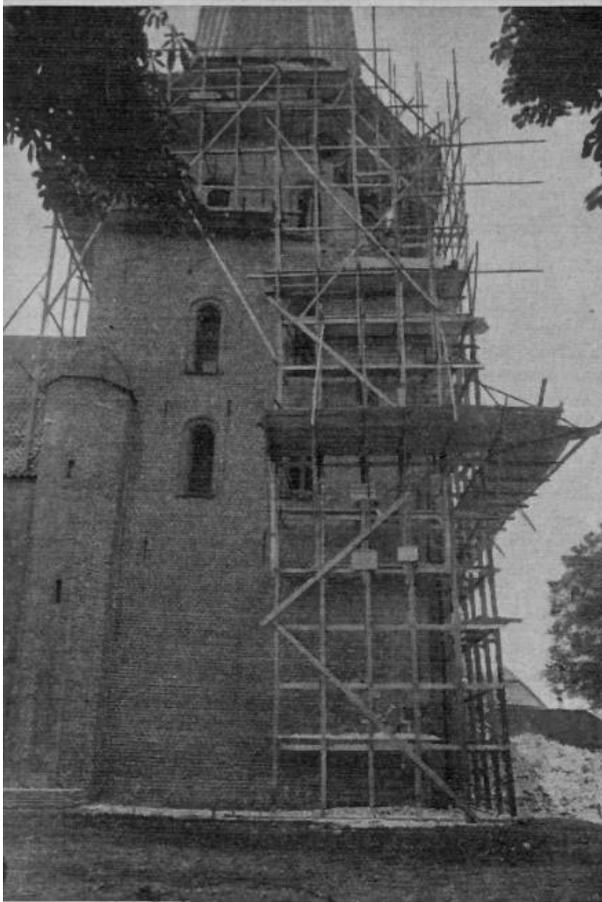
Kirchturm der St. Lorenzkirche zu Travemünde mit Baugerüst.
Nahbild von Süden gesehen. Eigene Aufnahme.
