Neue Abstürze am Brodener Ufer (Mit drei Abbildungen.)

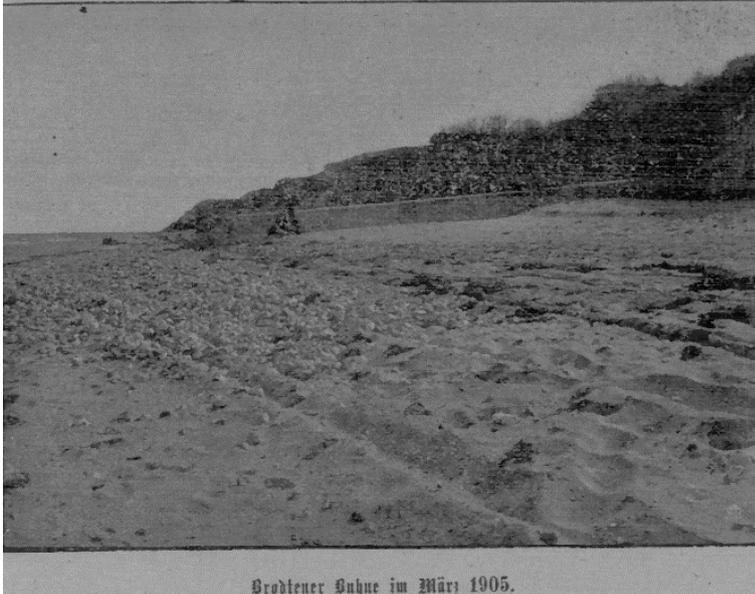
Brodtener Buhne im März 1905.

Der Strand selbst ist sonst im großen und ganzen unverändert. Teilweise ist er von neuem dicht mit Steinen und Geröll bedeckt. Nur in der Nähe der Brodtener Buhne haben sich größere Sandmassen angelagert. Sowohl auf der Ost - wie auf der Westseite der Buhne liegt der feine Sand auffallend hoch (siehe Abbildung).

Außer dem bildet er vor ihr noch einen breiteren Strand. Das Ufer bei der Buhne hat in unmittelbarer Nähe keinen Schaden genommen. Etwas weiter östlich entfernt dagegen ist ein großes Loch in eine Koppel durch das Wasser gerissen. Begiebt man sich von hier aus nach Niendorf, so sieht man gleich zu Anfang des Seebades die Arbeiten zum Bau einer neuen Buhne, von der die Niendorfer Erhöhung und Verbreiterung ihres Strandes in gleicher Weise erhoffen, wie dies ihre erste Buhne an der letzten Jahreswende wirkt hatte.
