Der Kirchturm zu Travemünde. (Mit zwei Abbildungen.)

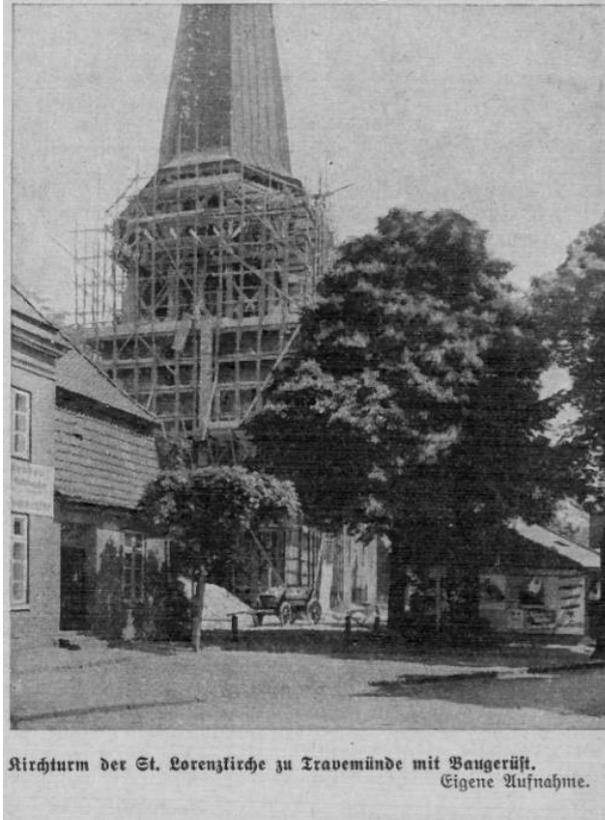
Der mittelalterliche Turm der St. Lorenzkirche zu Travemünde wird zurzeit einer umfassenden Ausbesserung unterzogen. Es ist ein abgebundenes Gerüsterrichtet, das ich die Arbeiten länger als ein Jahr hinziehen werden. Aus den alten Bauakten geht hervor, daß der Kirchturm ein stetes Sorgenkind der Gemeinde war. Er hat sich schon lange nach Süden und Westen stark übergeneigt, so daß man sich im Jahre 1703 genötigt sah, vor die Westseite eine breite Stützmauer zu setzen, um ein Fortschreiten des Überneigens zu verhindern. Diese Stützmauer ist aus

Findlingen errichtet, wie sie die Küste und der Ackerboden liefern, rundgeschliffene Granitblöcke, die nur schwer zu einem regelrechten Mauerverband zufügen sind. Vielfach ist sie durch eiserne Anker mit dem mittelalterlichen Mauerwerk verklammert, aber Witterungseinflüsse, besonders Schlagregen und Frost haben diesem Gebäudeteil schlimm zugesetzt, immer wieder versuchte Ausbesserungen haben nur äußerlich ansetzen, aber nie die innere Zermürbung des Mauergefüges aufhalten können. Schäden an der Kupfer- und Bleideckung des schlanken Turmhelmes traten in all zu kurzen Zeitabständen immer wieder auf. Durch sie ist soviel Feuchtigkeit auch in das Ziegelmauerwerk, besonders der oberen Geschosse eingedrungen, daß auch hier im Laufe der Jahrzehnte besonders in den Süd- und Südwestmauern schwere Schäden eingetreten sind. Äußerlich sind derartige Krebschäden des Mauerwerks kaum in ihrem vollen Umfange zuerkennen; nach dem aber nun Hammer und Meißel, die Sonde des Bauarztes, tiefer eingedrungen ist, zeigen sich Schäden, die wider alles Erwarten ernst beurteilt werden müssen Große Teile des alten Mauerwerks haben kaum noch einen Zusammenhalt. Die Steine sind in Schalen zerbröckelt, der Mörtel ist zu Schutt zerfrozen und zermürbt. Hier kann nur ein großer Eingriff zu einer Gesundung und einem erträglichen Bauzustand für die Zukunft führen.
